| | Information technique<br>Technical information<br>Información técnica | <b>NT 142-01</b> |
| <b>Objet: Passage faisceau électrique</b><br><b>Objet: Wiring harness fitting</b><br><b>Objet: posicionamiento instalación eléctrica</b> | | <b>Date/Fecha</b><br><b>28/07/2020</b> |

| Motocyclette/Motorcycle/Motocicleta | | | | |
|---|---|---|---|---|
| 50 2T | 125 2T | <b>250/300 4T</b> | 250/300 2T | 450/510 4T |

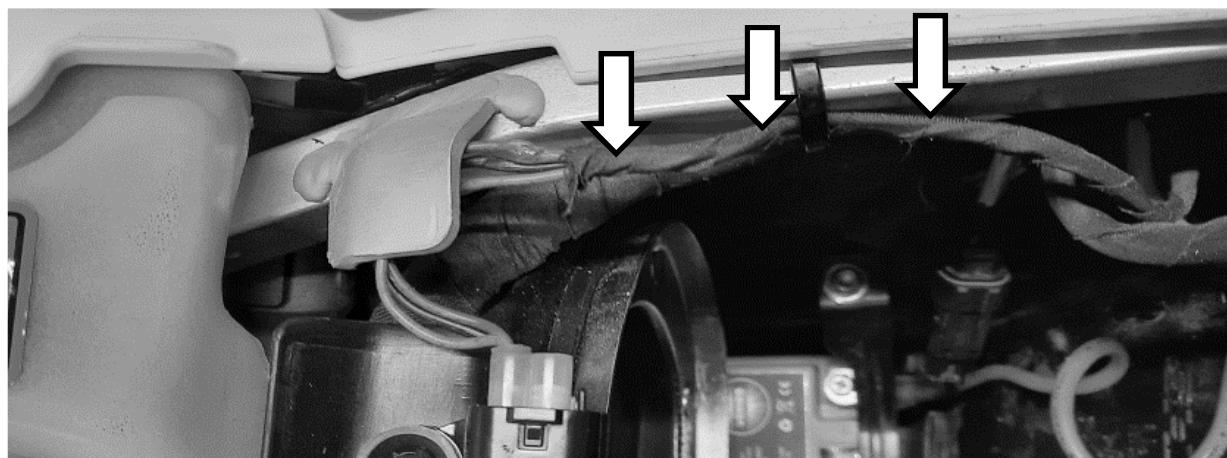
**FR – En sortie de production, le faisceau du capteur tilt est positionné sur le côté du berceau arrière et peut être endommagé lors du positionnement de la selle.**

**EN - On leaving production, the tilt sensor harness is positioned on the side of the rear subframe and can be damaged when positioning the seat.**

**ES – A la salida de la producción, la instalación eléctrica del sensor de inclinación se coloca en el costado del subchasis y puede dañarse al colocar el sillín.**

**FR – Sur les modèles 250/300 4T 2021, un risque de sectionnement du faisceau électrique est possible. Pour cette raison, nous vous demandons de modifier son passage avant livraison du véhicule au client.**

**EN - On the 250/300 4T 2021 models, a risk of cutting the electrical harness is possible. For this reason, we ask you to modify its passage before delivery of the vehicle to the customer.**
