| | <b>Information technique</b><br><b>Technical information</b><br><b>Información técnica</b> | <b>NT133-01</b> |
| <b>Culasse 125 Trial Factory</b><br><b>Cylinder head 125 Trial Factory</b><br><b>Culata Trial 125 Factory</b> | <b>Date/Fecha</b><br><b>16/03/2020</b> | |

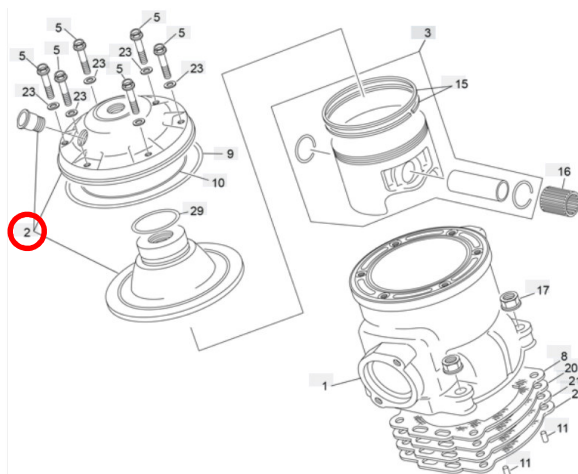
**EN** - We have detected a problem with some cylinder head domes of the 125 Factory 2020 trials.

In the case of a coolant crack or leak, check the size of the dome and replace the cylinder head if necessary

**NOT OK**

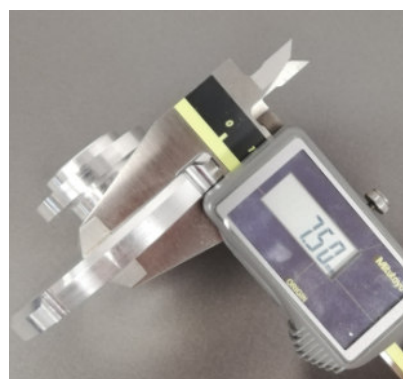
**OK**
